Análisis de la licuefacción estática en las presas de Edenville y Sanford

Analysis of static liquefaction at the Edenville and Sanford dams

Ronald Luis Rangel-Reyes ¹.

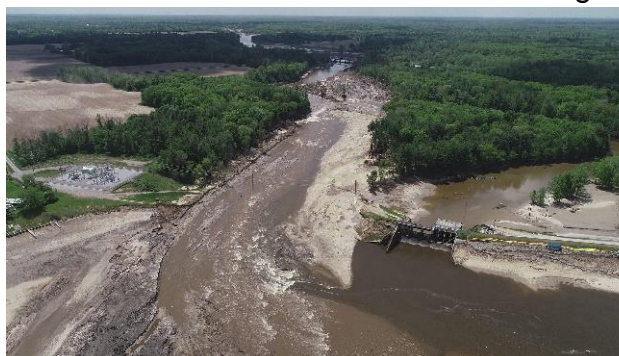
Particularmente, en la presa Edenville, las seis puertas de aliviaderos operaron hasta el momento en que se manifestó la falla, el día 20 de mayo del 2020. Dos días antes, el lago Wixon adyacente a ambas presas, alcanzo el nivel normal de la taza, correspondiente a 205,98 metros, el día previo llegó a 206,74 metros, y el día de la falla a pesar que no se cuenta con las mediciones se estima que alcanzó 207,66 metros. En el caso de Sanford, por su ubicación recibió el flujo de salida de la presa Edenville, ya el 19 de mayo presentaba un nivel de 193,48 metros, luego el tapón fusible comenzó a erosionarse combinando su capacidad con las compuertas del aliviadero, pero estos mecanismos no fueron suficientes, ante la inundación en Edenville se desbordo la Presa Sanford como se visualiza en la figura 3 (Federal Emergency Management Agency, 2021).

Figura 3
 Fotografías del desborde del agua por la falla presentada en las Presas Sanford y Edenville ubicadas en el Estado de Michigan el 20/05/2020

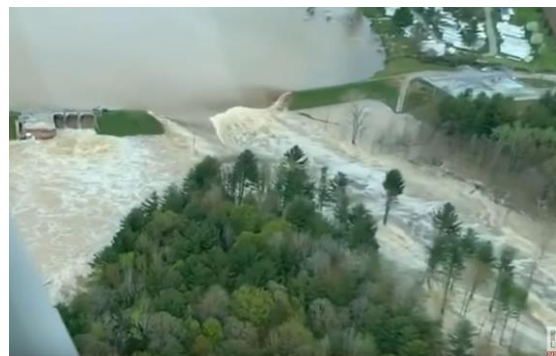
Presa Edenville

Es importante destacar, que los terraplenes de las presas evidenciaron erosión y desmoronamiento, las entrevistas al personal de ingeniería indican que se implementaron medidas de control de erosión con barreras de turbidez, sacos de arena y geotela (Federal Emergency Management Agency, 2021). No obstante, estas medidas son insuficientes ante la erosión por corriente de descarga, pues, la falla generada por licuefacción estática de las arenas saturadas bajo el agua, generan un colapso ante la carga de corte sostenida, originando una alta presión intersticial que resulta en una pérdida de fuerza y estabilidad (France et al., 2022), como se representa en la figura 4.

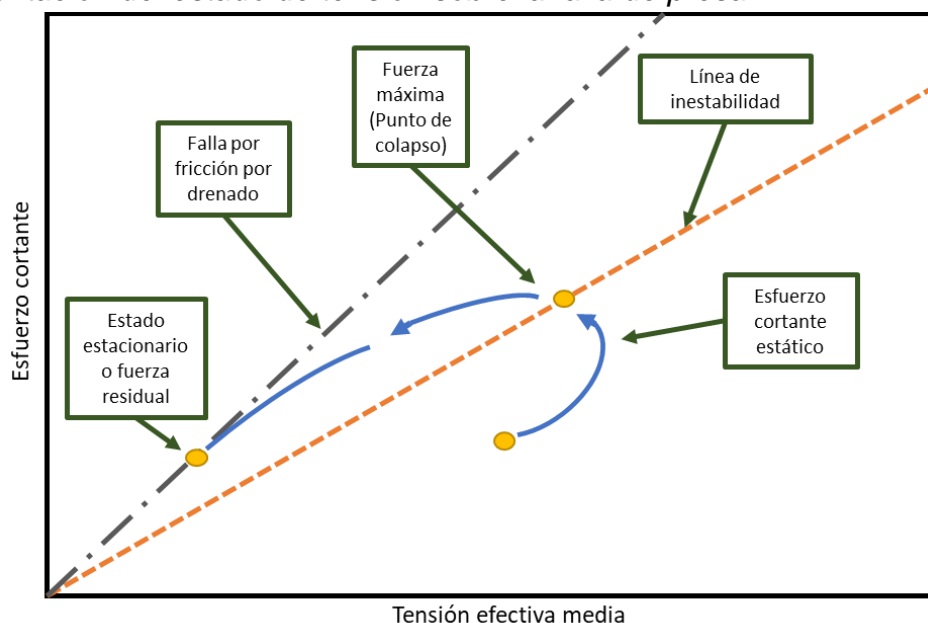
Figura 4

Representación del estado de tensión sobre la falla de presa.

Este comportamiento de tensión versus deformación ubica en una posición frágil a la presa debido a su edad. En este momento, la resistencia residual es muy baja para el esfuerzo y este desequilibrio de fuerzas actúa en la masa del suelo, aunado a los eventos previos y posteriores, las causas y manifestaciones de esta falla.

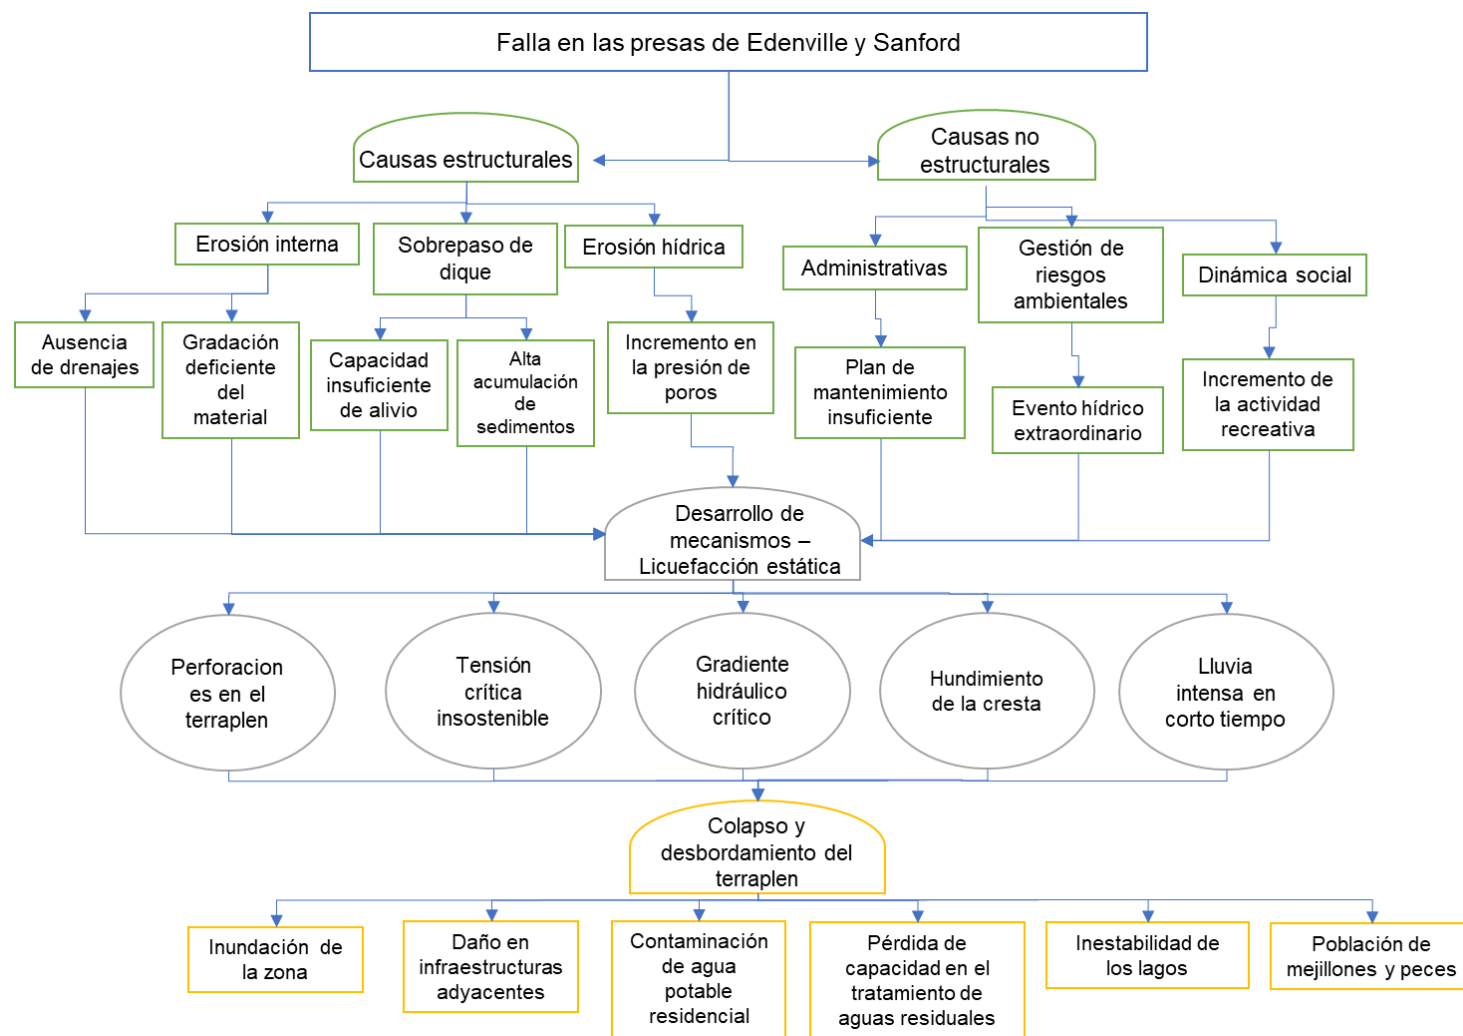
Figura 5. Árbol de fallos del evento. Fuente: Elaboración propia del autor (2022).

En este contexto, el desarrollo de una falla en presas como las descritas, corresponde a un acontecimiento multifactorial, que, en concordancia con la representación en el análisis a través del árbol de fallos, puede involucrar causas estructurales correspondientes a la construcción de la presa y elementos no estructurales que se asocian a los procesos subsecuentes a la gestión de la presa y áreas adyacentes, las cuales se representan a continuación según relaciones y probabilidades de ocurrencia en la figura 5.
